RELATÓRIO DE FISCALIZAÇÃO SIMPLIFICADO MUNICÍPIO DE CANINDÉ DO SÃO FRANCISCO

**Ref.: Fiscalização do
Sistema de Abastecimento
de Água do município de
Canindé do São
Francisco/SE.**

CÂMARA TÉCNICA DE SANEAMENTO

**Aracaju/SE
Junho/2021**

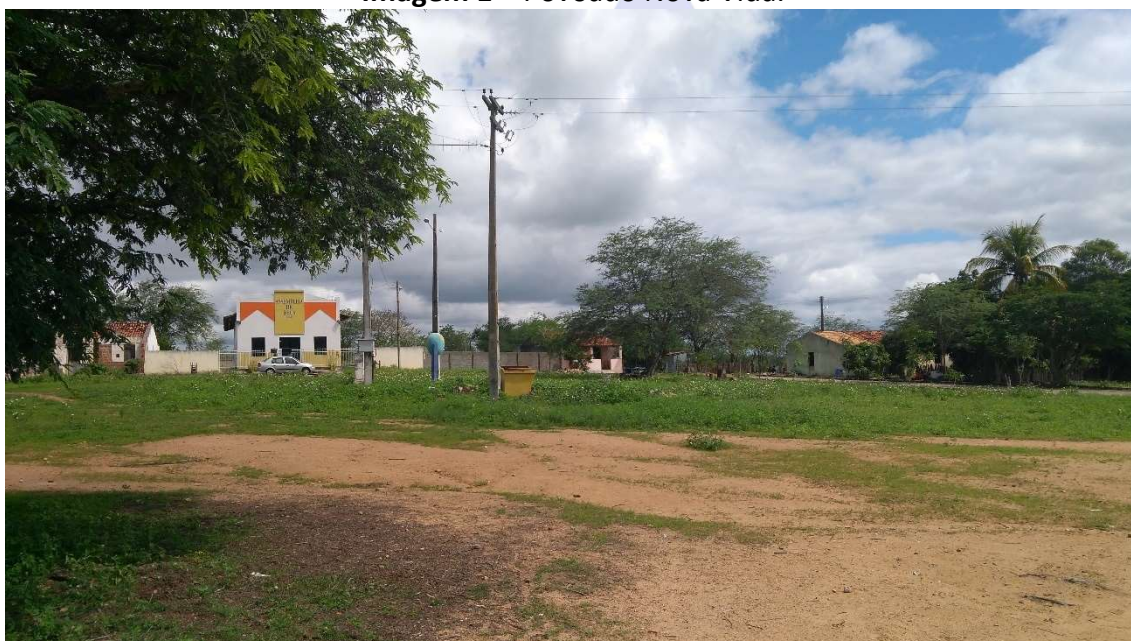
No referido povoado (Imagem 1), durante a ação de fiscalização foi possível constatar abastecimento de água local, embora, os moradores locais relatem que o povoado recentemente, apresenta um cenário corriqueiro de desabastecimento de água. No entanto, cabe destacar, o baixo índice de unidades consumidoras no local, visto que poucas residências possuem hidrometração.

Imagem 1 – Povoado Nova Vida.

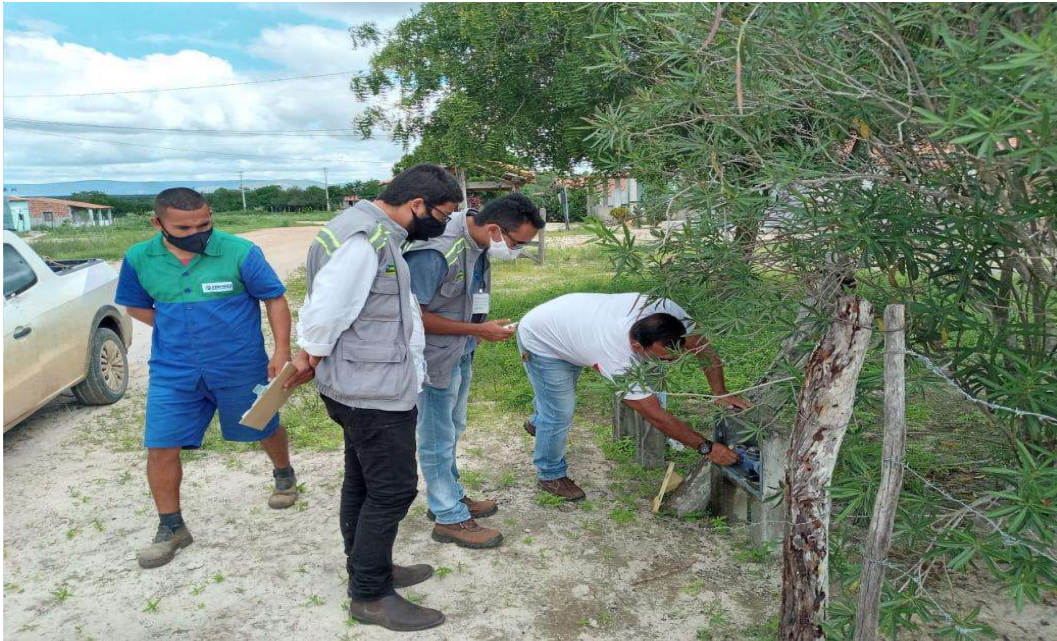
Salienta-se que, segundo o profissional da Deso responsável por acompanhar a ação de fiscalização, as principais causas do desabastecimento nos povoados da região são o alto índice de ligações clandestinas e fraudes na leitura, sendo esta última, observada durante a fiscalização em imóvel localizado no povoado e tomada as devidas providências pela equipe da prestadora (Imagem 2).

Imagem 2 – Realização de inspeção no hidrômetro, em residência localizada no povoado Maria Feitosa I.

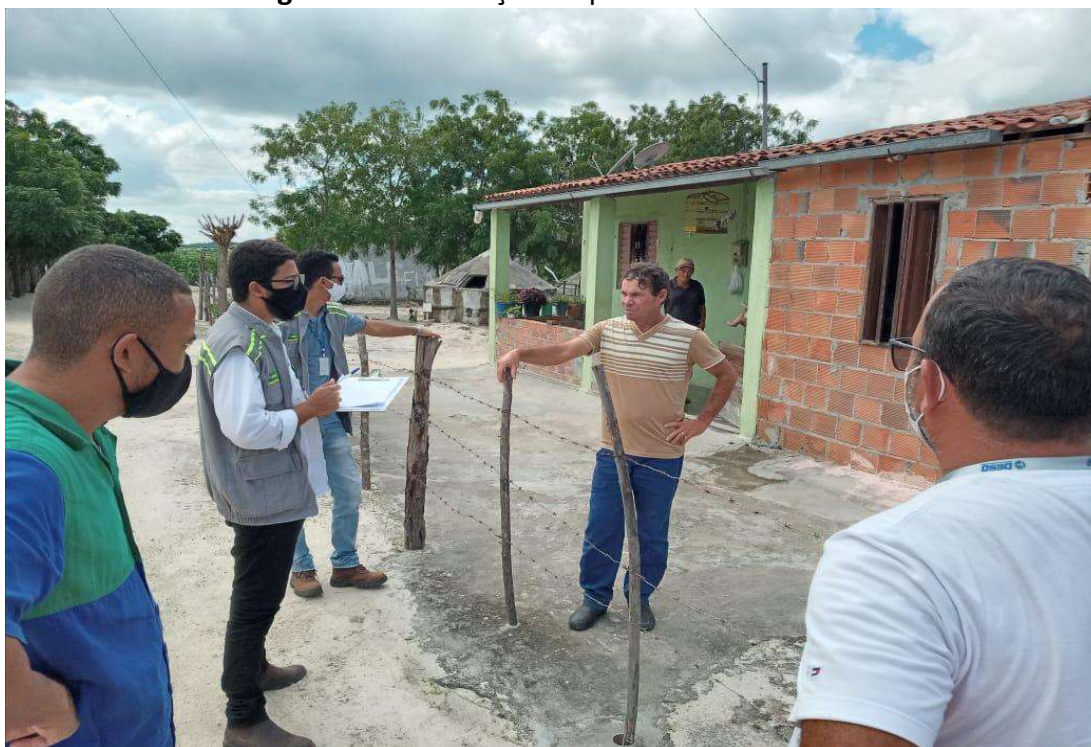
No Maria Feitosa II (Imagem 3), foi constatado a falta de abastecimento local no momento da fiscalização. De acordo com o colaborador da Deso presente durante a fiscalização, o povoado é abastecido, quinzenalmente, por manobra, o que justificaria a ausência de abastecimento no momento da fiscalização.

Nesta localidade, os moradores relataram que é comum somente parte do povoado ser abastecido no período programado e a outra parte ficar desabastecida. Tal fato, foi justificado pelo responsável da prestadora pela diferença de cota existente entre as ruas do povoado.

Imagem 3 – Fiscalização no povoado Maria Feitosa II.
