# **RELATÓRIO DE INSPEÇÃO SIMPLIFICADO**

## **SISTEMA DE ABASTECIMENTO DE ÁGUA DO**

### **MUNICÍPIO DE SÃO DOMINGOS/SE**

Ref.: Inspeção do Sistema  
de Abastecimento de Água  
do município de São  
Domingos/SE.

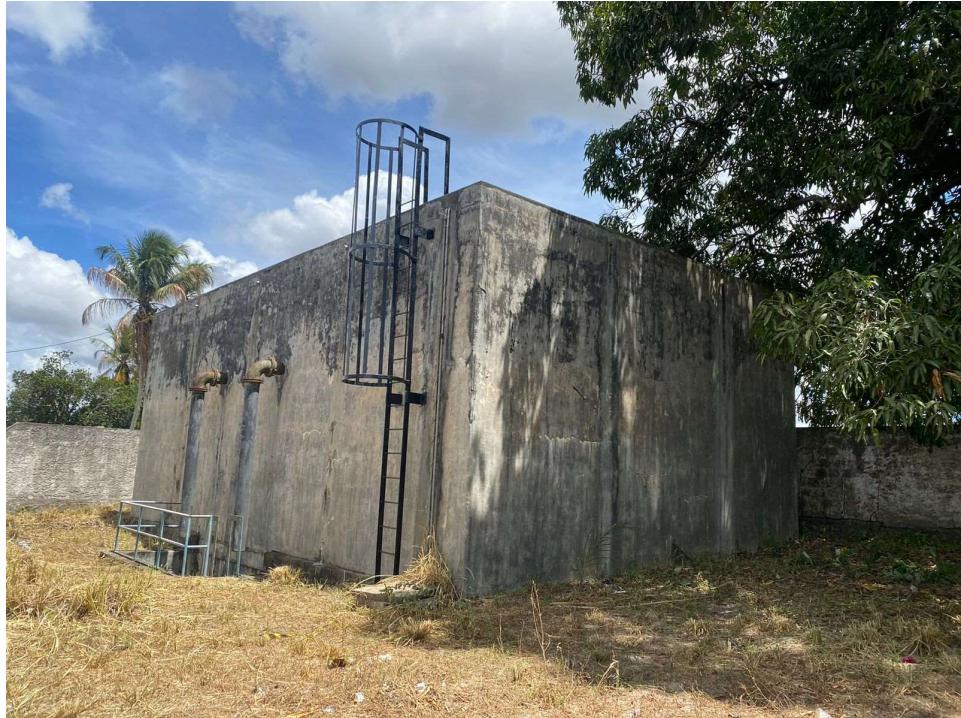
**Imagen 1:** Reservatório Apoiado – Sede Municipal.

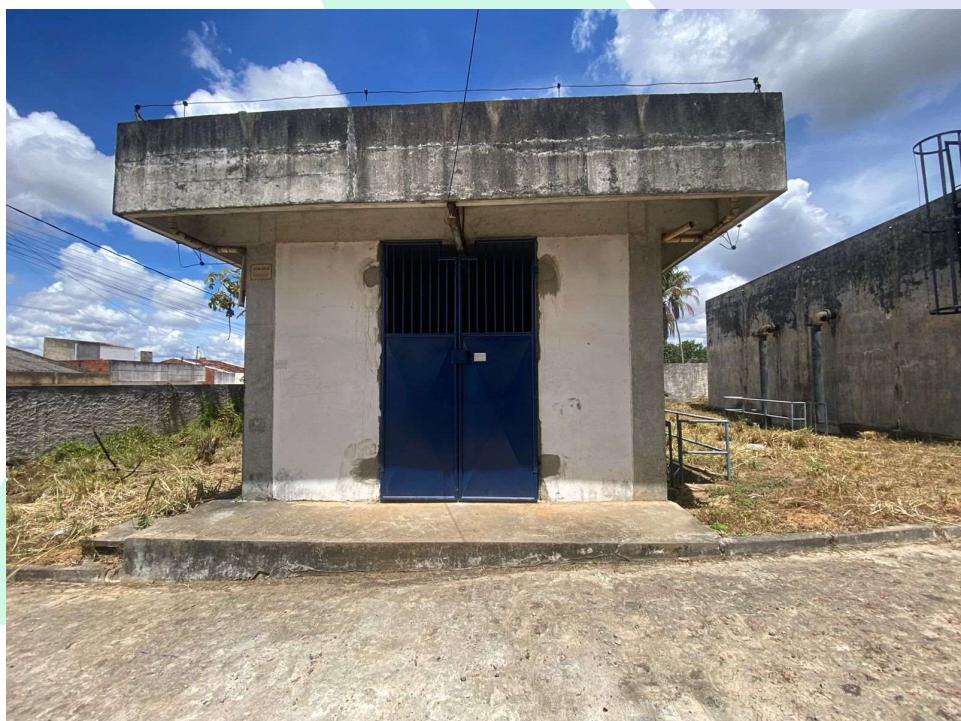
**Imagen 2:** Estação Elevatória de Água Tratada – Sede Municipal.

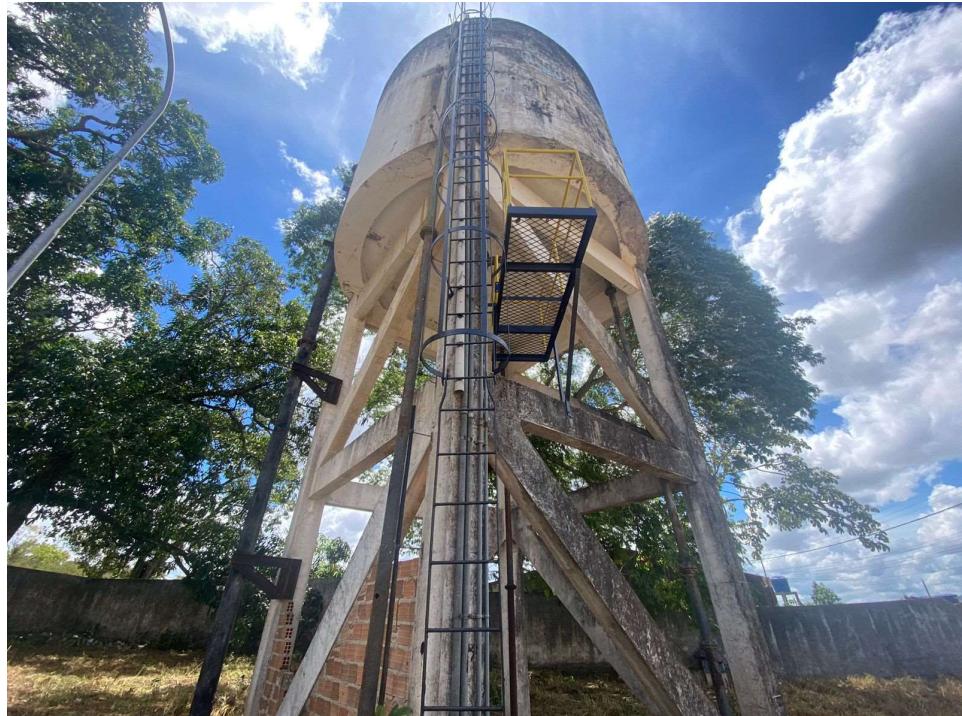
**Imagen 3:** Reservatório Elevado – Sede Municipal.
