# **RELATÓRIO DE INSPEÇÃO SIMPLIFICADO DO SISTEMA DE ABASTECIMENTO DE ÁGUA DO MUNICÍPIO DE NOSSA SENHORA APARECIDA/SE**

Ref.: Inspeção do Sistema  
de Abastecimento de Água  
do município de Nossa  
Senhora Aparecida/SE.

**CÂMARA TÉCNICA DE SANEAMENTO**

Aracaju/SE  
Junho/2024

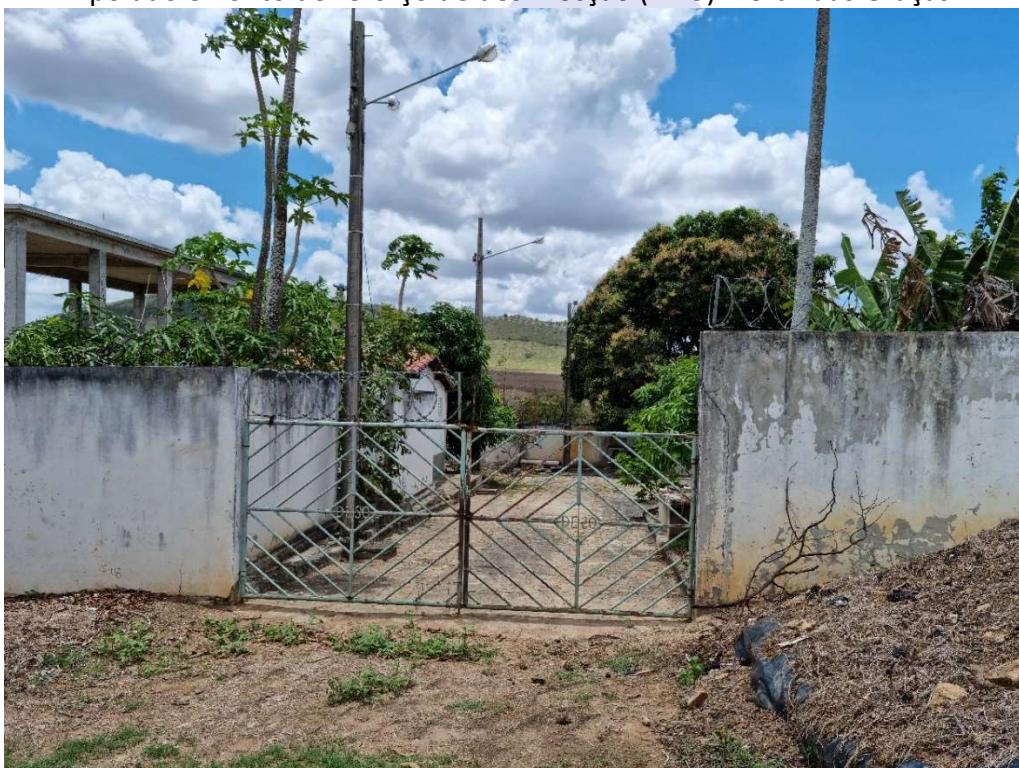
**Imagen 1:** Entrada da área da Estação Elevatória de Água Tratada, Reservatório Apoiado e Ponto de reforço de desinfecção (EE-3) – Cruz das Graças.

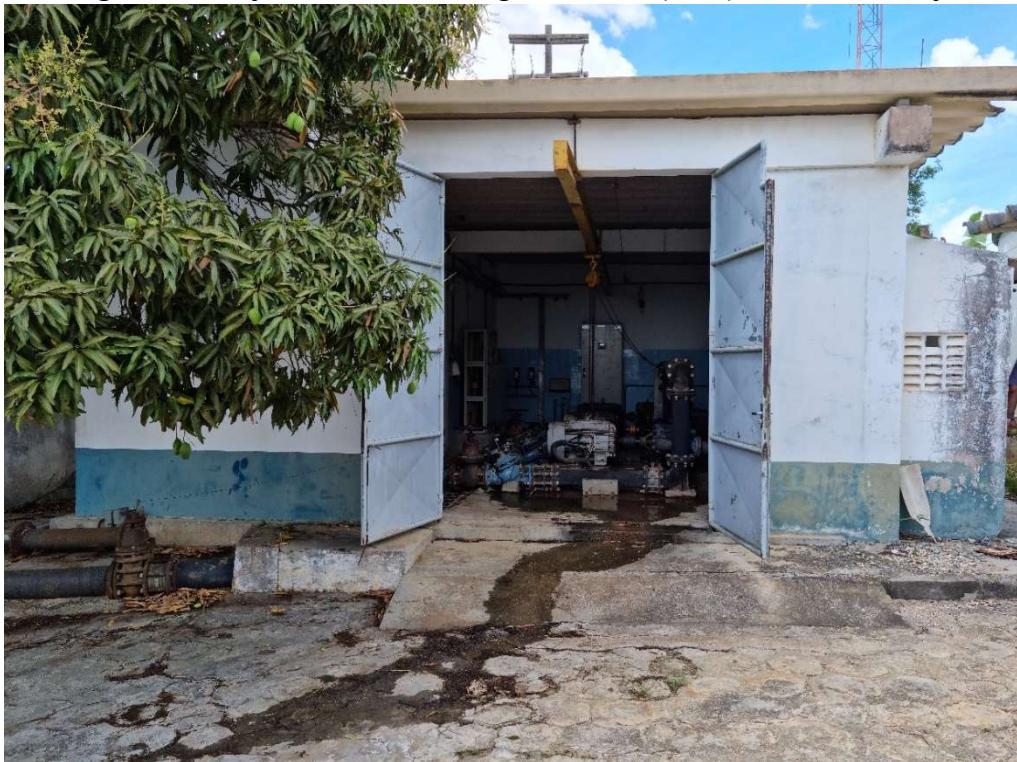
**Imagen 2:** Estação Elevatória de Água Tratada (EE-3) – Cruz das Graças.

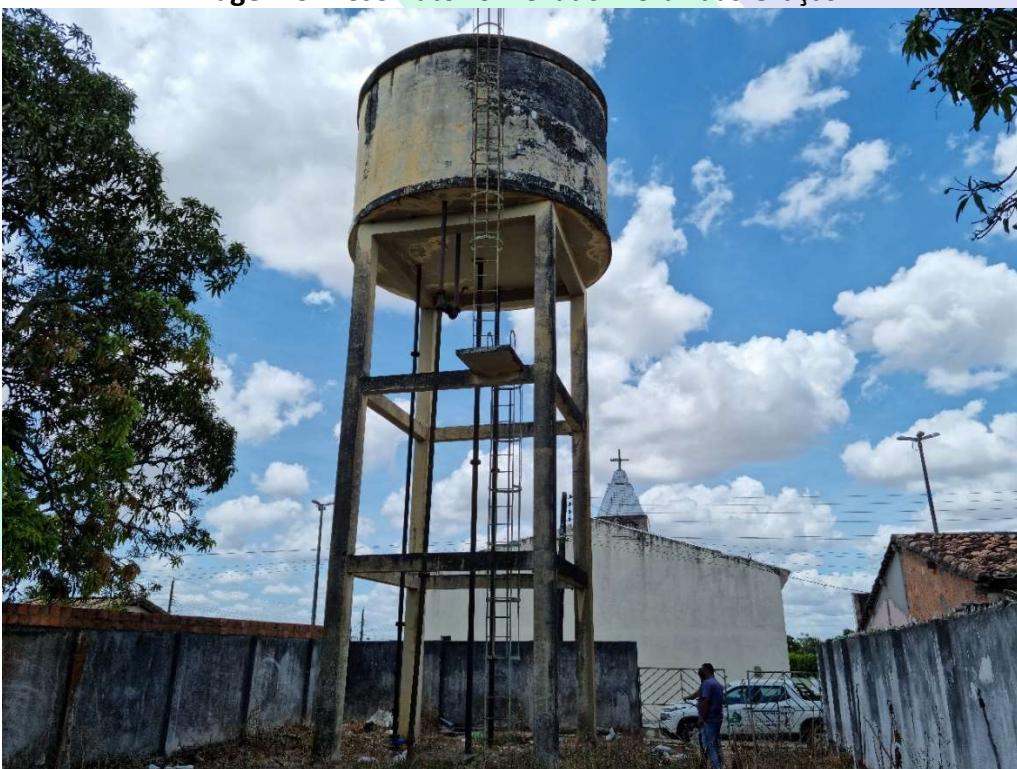
**Imagen 3:** Reservatório Elevado – Cruz das Graças.

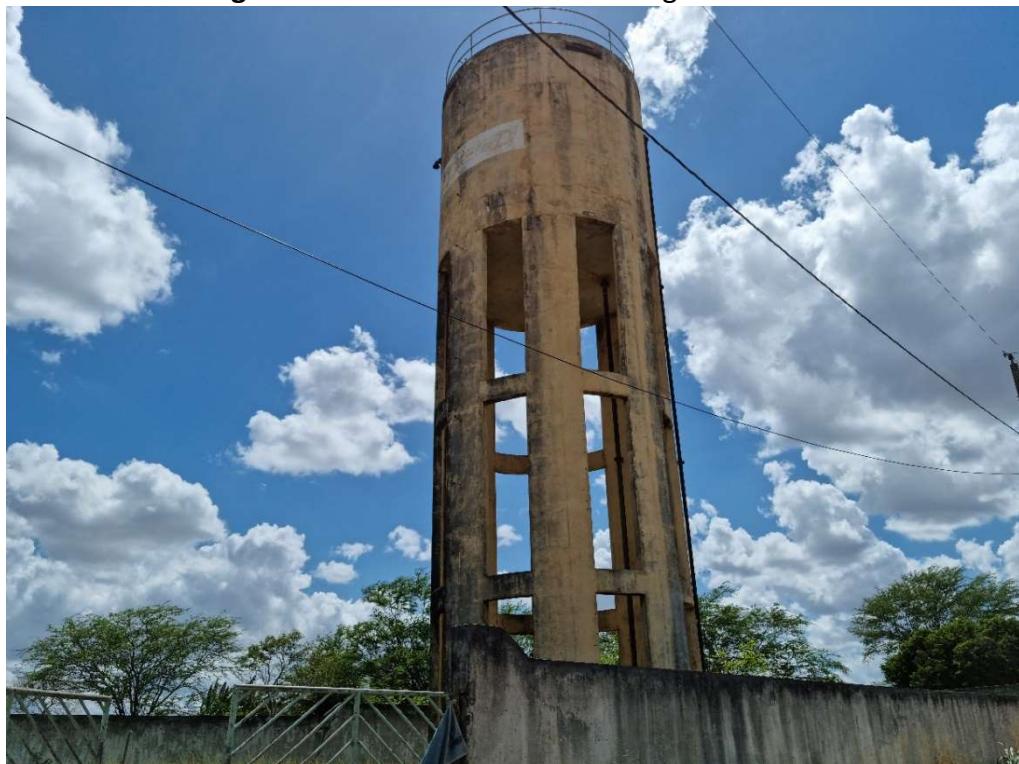
**Imagen 4:** Reservatório Elevado – Lagoa do Veadoo.
