RELATÓRIO DE INSPEÇÃO SIMPLIFICADO DO SISTEMA DE ESGOTAMENTO SANITÁRIO DO MUNICÍPIO DE BARRA DOS COQUEIROS/SE

**Ref.: Inspeção do Sistema
de Esgotamento Sanitário
do município de Barra dos
Coqueiros/SE.**

CÂMARA TÉCNICA DE SANEAMENTO

**Aracaju/SE
Julho/2024**

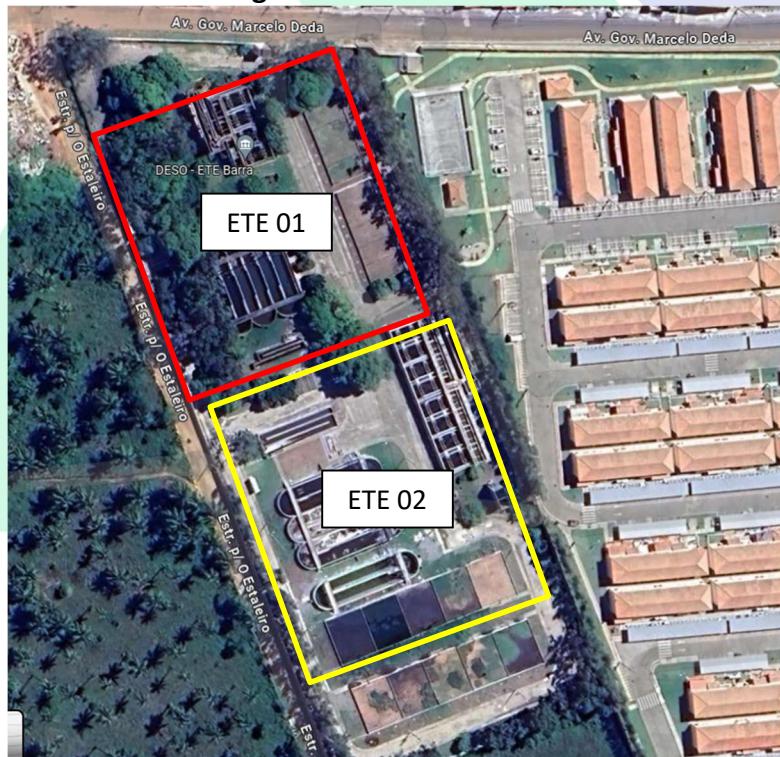
Imagen 1: Visão Geral da ETE
