RELATÓRIO DE INSPEÇÃO SIMPLIFICADO DO SISTEMA DE ABASTECIMENTO DE ÁGUA DO MUNICÍPIO DE MALHADA DOS BOIS/SE

Ref.: Inspeção do Sistema
de Abastecimento de Água
do município de Malhada
dos Bois/SE.

CÂMARA TÉCNICA DE SANEAMENTO

Aracaju/SE
Julho/2024

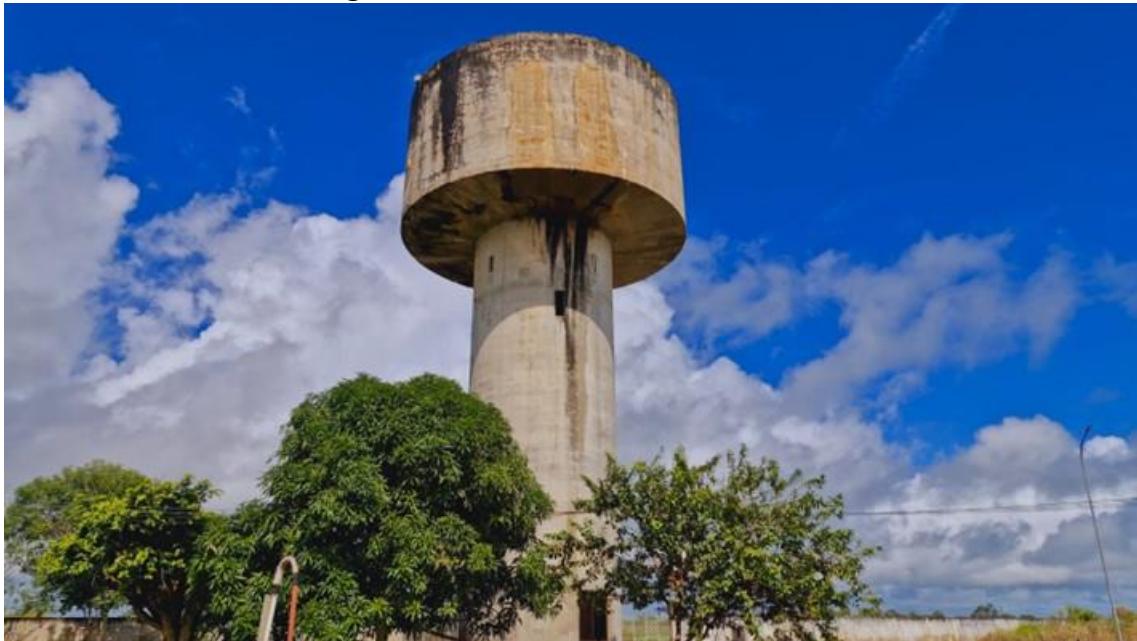
Imagen 1: Área do Reservatórios Elevado.

A ação de fiscalização compreendeu a vistoria *in loco* do Reservatório Elevado – Malhada dos Bois, o qual está localizado na sede do município (Imagem 1) e é responsável pela distribuição de água da sede municipal.
