# **RELATÓRIO DE INSPEÇÃO SIMPLIFICADO DO SISTEMA DE ABASTECIMENTO DE ÁGUA DO MUNICÍPIO DE MONTE ALEGRE/SE**

**Ref.: Inspeção do Sistema  
de Abastecimento de Água  
do município de Monte  
Alegre/SE.**

**CÂMARA TÉCNICA DE SANEAMENTO**

**Aracaju/SE  
Julho/2024**

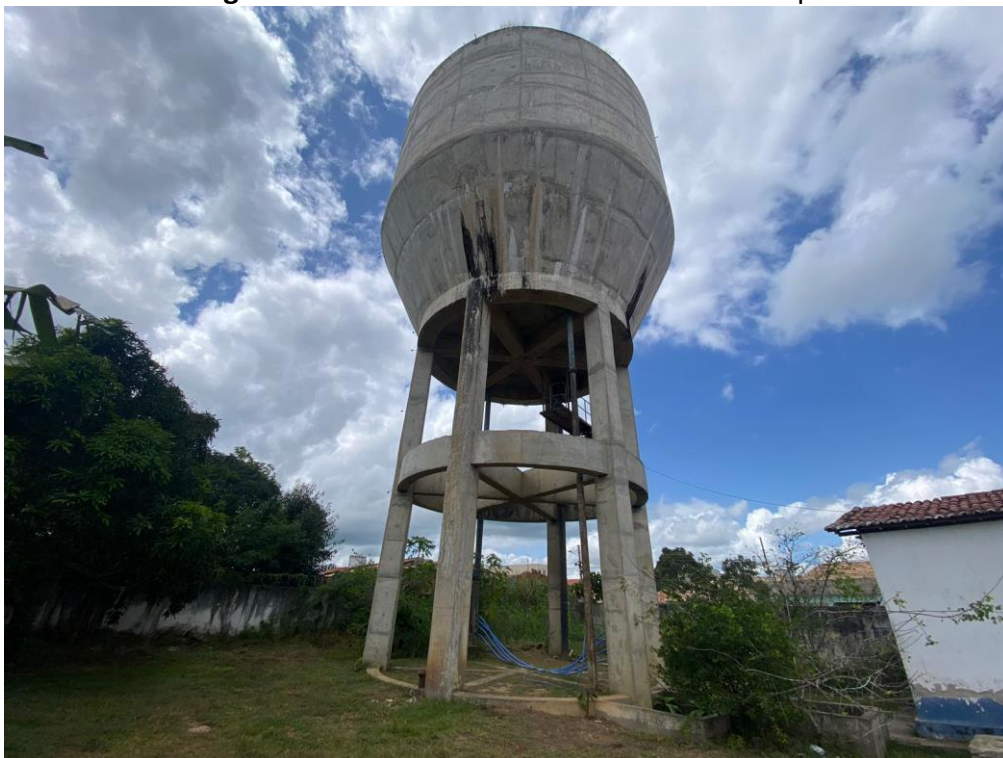
**Imagem 1** – Reservatório Elevado – sede municipal.

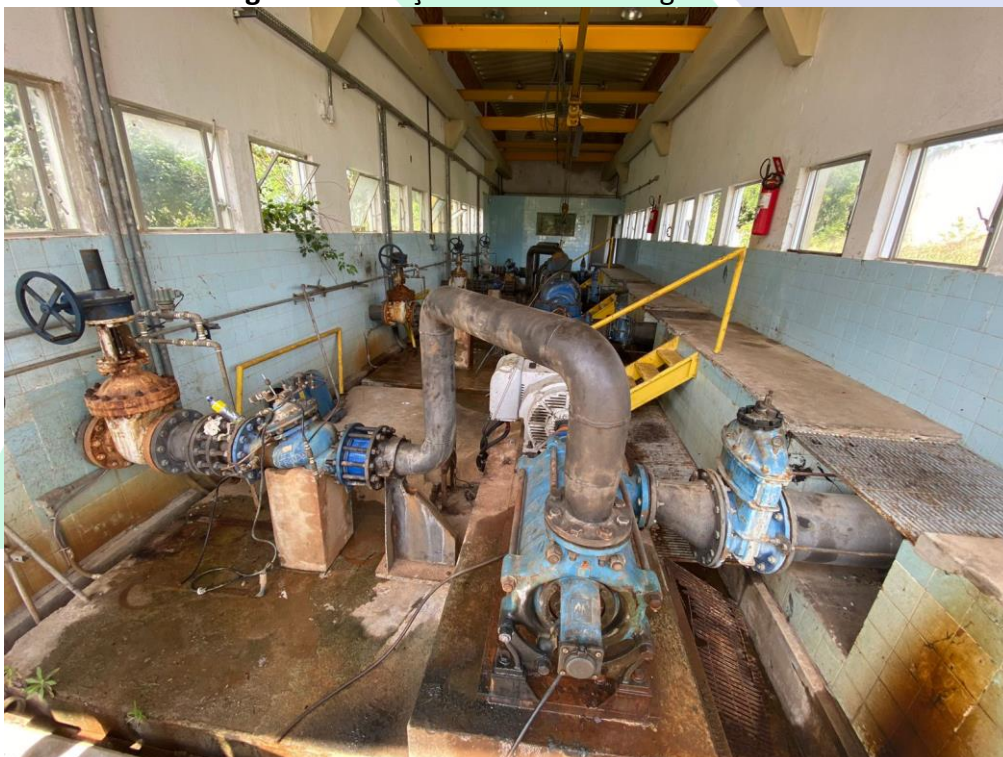
**Imagem 2** – Estação Elevatória de Água Tratada.
