RELATÓRIO DE INSPEÇÃO SIMPLIFICADO DO SISTEMA DE ABASTECIMENTO DE ÁGUA DO MUNICÍPIO DE FREI PAULO /SE

Ref.: Inspeção do Sistema
de Abastecimento de Água
do município de Frei
Paulo/SE.

CÂMARA TÉCNICA DE SANEAMENTO

Aracaju/SE
Agosto/2024

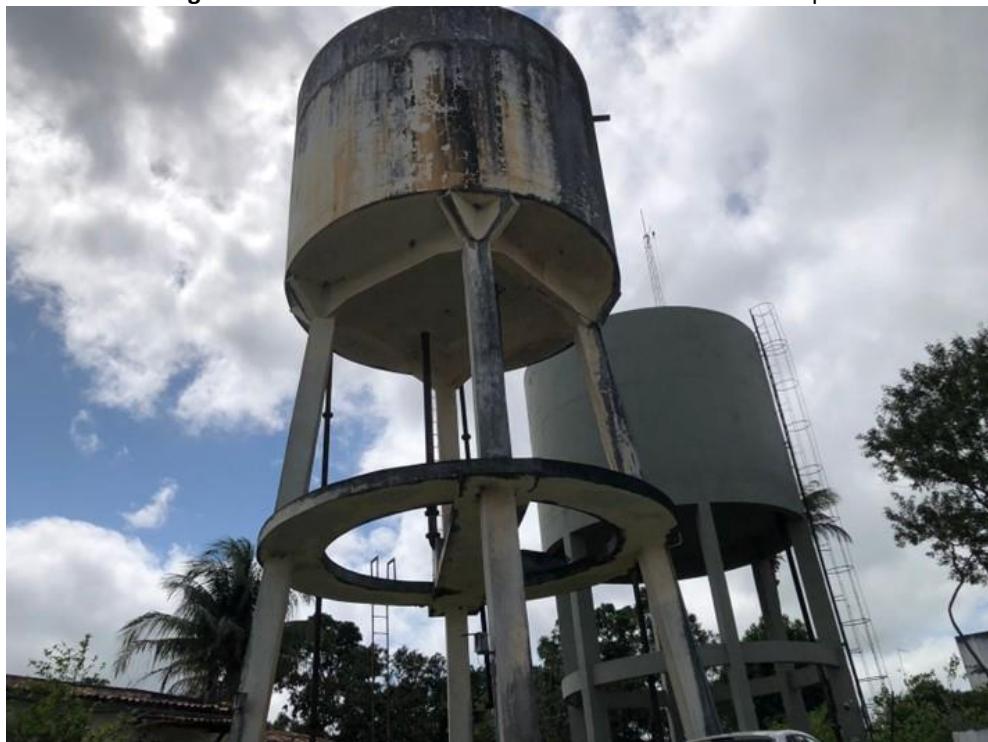
Imagen 1: Reservatórios Elevados localizados na sede municipal.

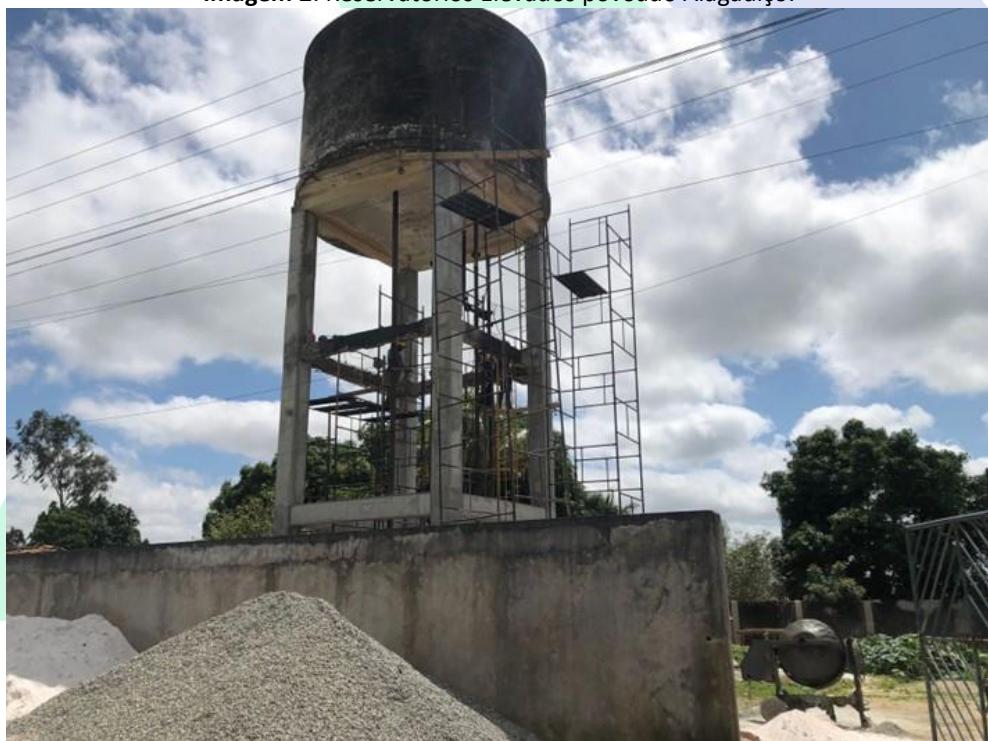
A fiscalização incluiu vistoria nas unidades do Sistema de Abastecimento de Água (SAA) de Frei Paulo. Foram inspecionados os reservatórios elevados 01 e 02, ambos na sede do município. Também foram verificados os reservatórios nos povoados Alagadiço, que se encontra em reforma, e Mucambo, que atendem esses povoados e áreas vizinhas.

Imagen 2: Reservatórios Elevados povoado Alagadiço.
