RELATÓRIO DE INSPEÇÃO SIMPLIFICADO DO SISTEMA DE ABASTECIMENTO DE ÁGUA DO MUNICÍPIO DE PINHÃO /SE

**Ref.: Inspeção do Sistema
de Abastecimento de Água
do município de
Pinhão/SE.**

CÂMARA TÉCNICA DE SANEAMENTO

**Aracaju/SE
Agosto/2024**

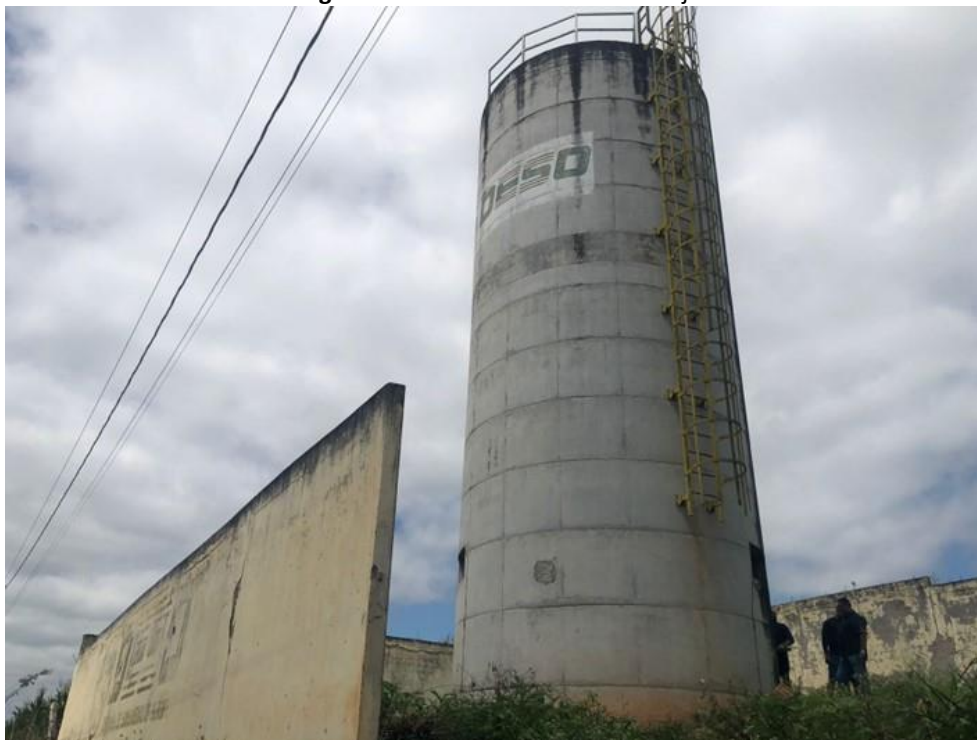
Imagem 1: Reservatório Elevado – Rajas.
