# **RELATÓRIO DE INSPEÇÃO SIMPLIFICADO DO SISTEMA DE ABASTECIMENTO DE ÁGUA DO MUNICÍPIO DE NOSSA SENHORA DE LOURDES/SE**

**Ref.: Inspeção do Sistema  
de Abastecimento de Água  
do município de Nossa  
Senhora de Lourdes/SE.**

**CÂMARA TÉCNICA DE SANEAMENTO**

**Aracaju/SE  
Setembro/2024**

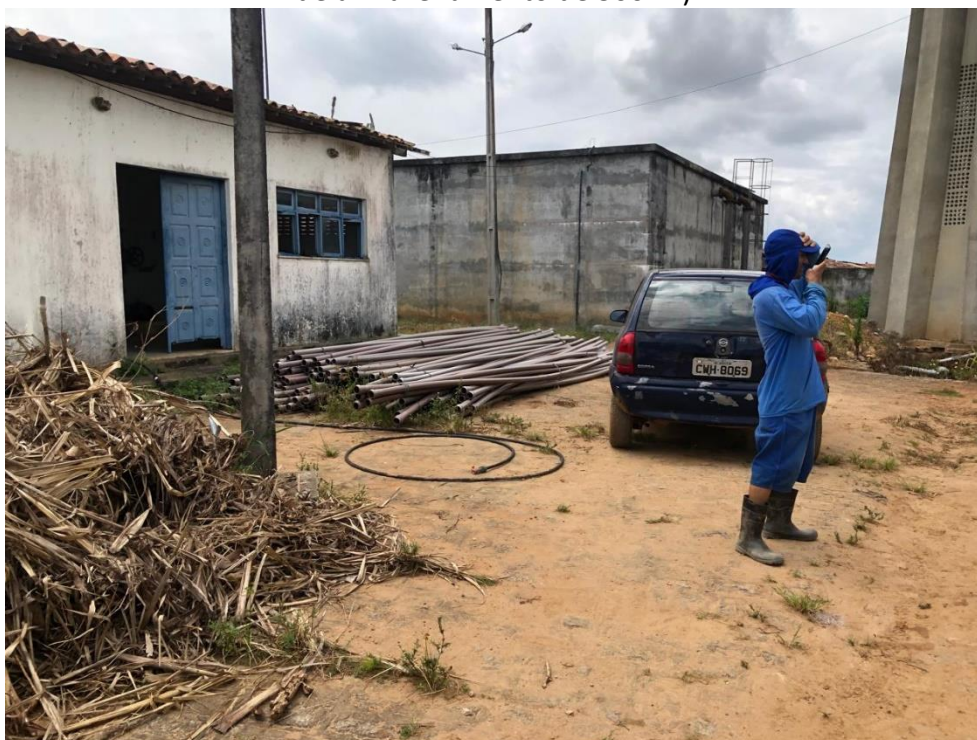
**Imagem 1:** Estação Elevatória R 7 (Sede) e Reservatório Apoiado – Sede (Capacidade de armazenamento de 500m<sup>3</sup>).

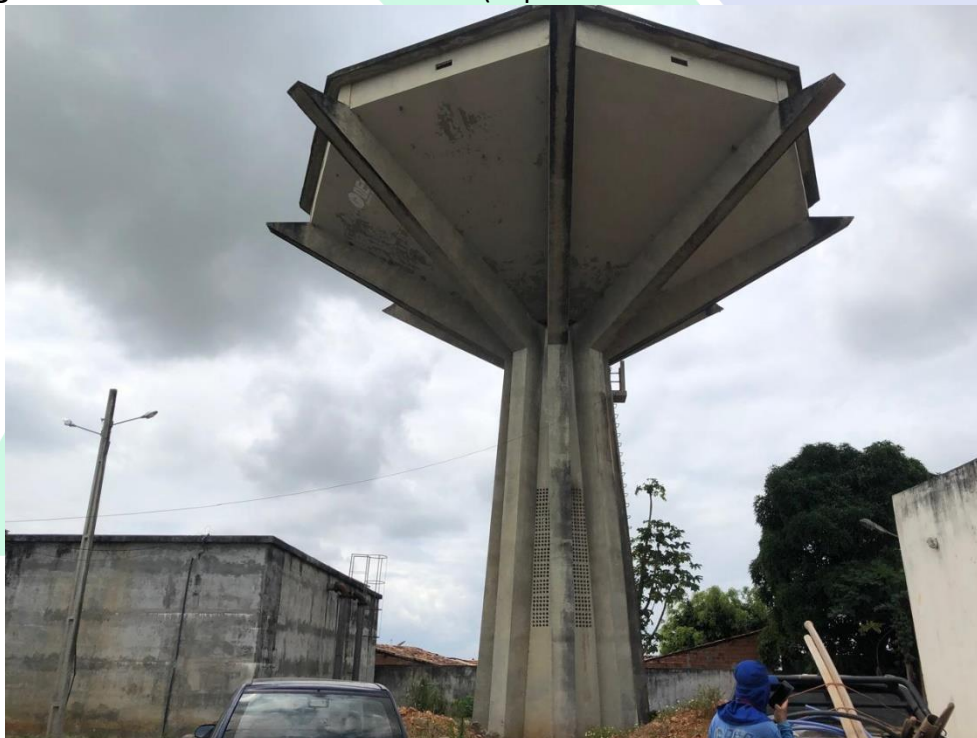
**Imagem 2 –** Reservatório Elevado – Sede (Capacidade de armazenamento de 100m<sup>3</sup>).

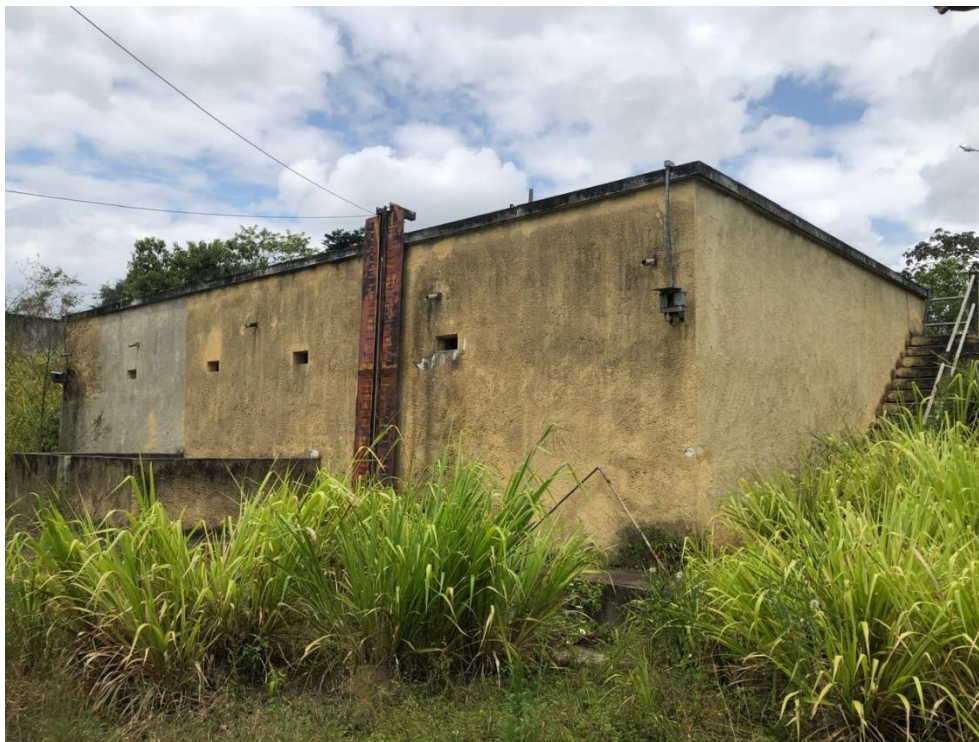
**Imagem 3** – Reservatório Apoiado – A 700 (Capacidade de armazenamento de 250m<sup>3</sup>).

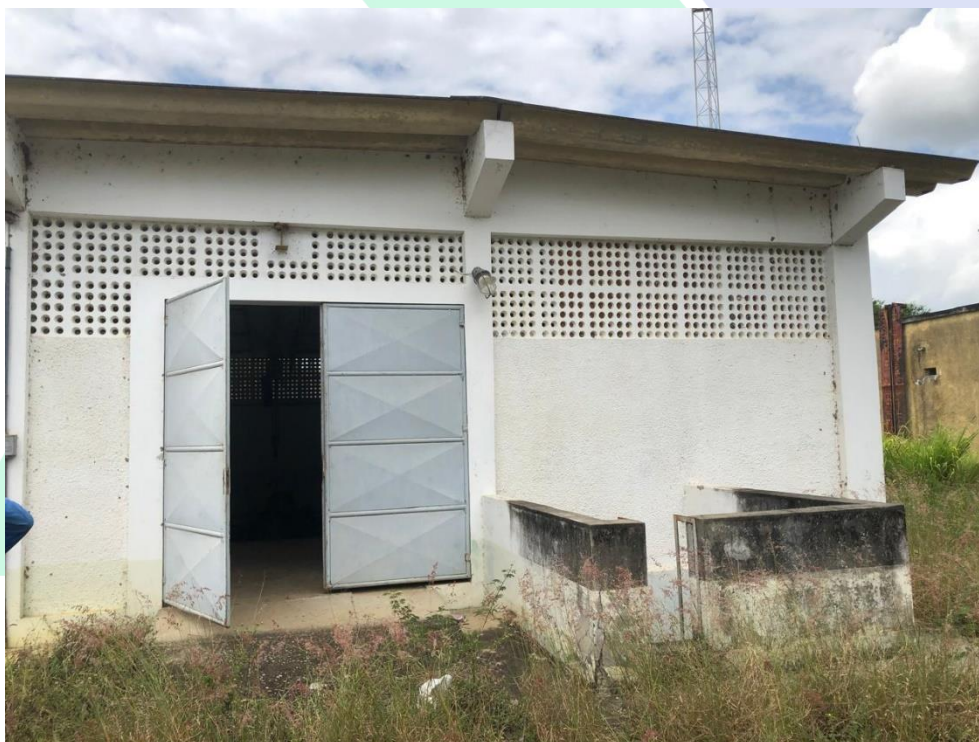
**Imagem 4** – Estação Elevatória A 700.
