RELATÓRIO DE INSPEÇÃO SIMPLIFICADO

ESTAÇÃO DE RECUPERAÇÃO DE QUALIDADE (ERQ)

- NORTE

**Aracaju/SE
Setembro/2024**

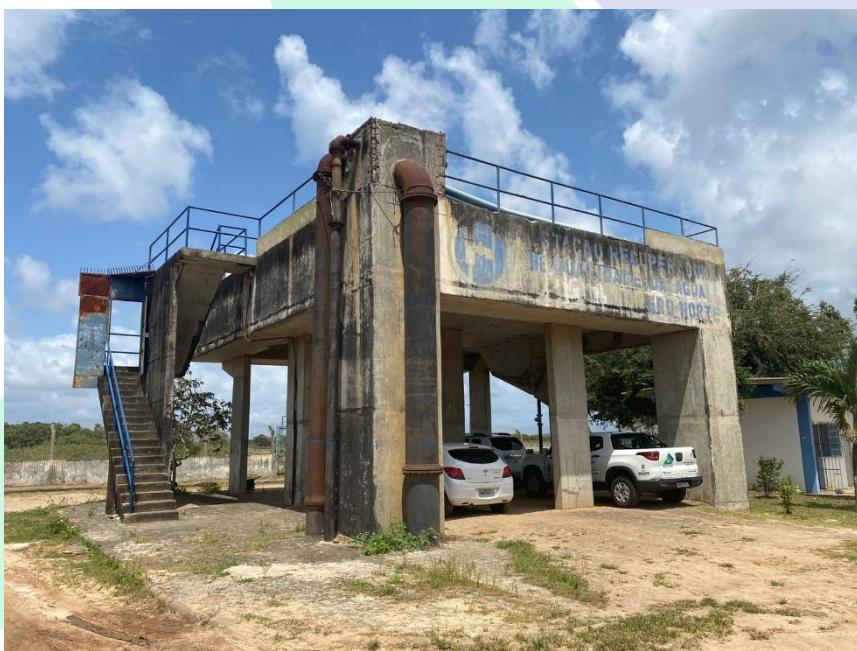
Imagen 2 – Estrutura desarenadora, de recebimento do efluente.

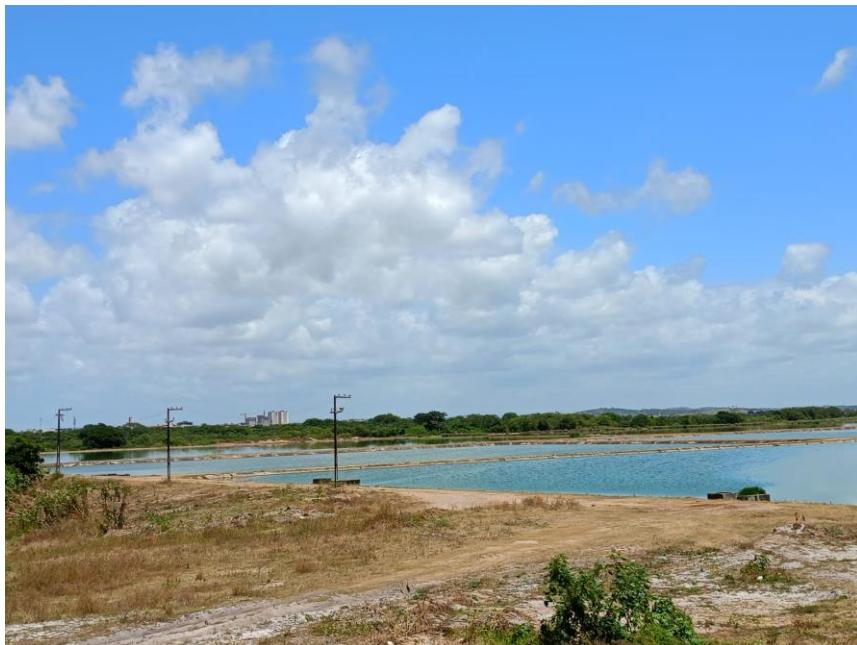
Imagen 3 – Área das lagoas

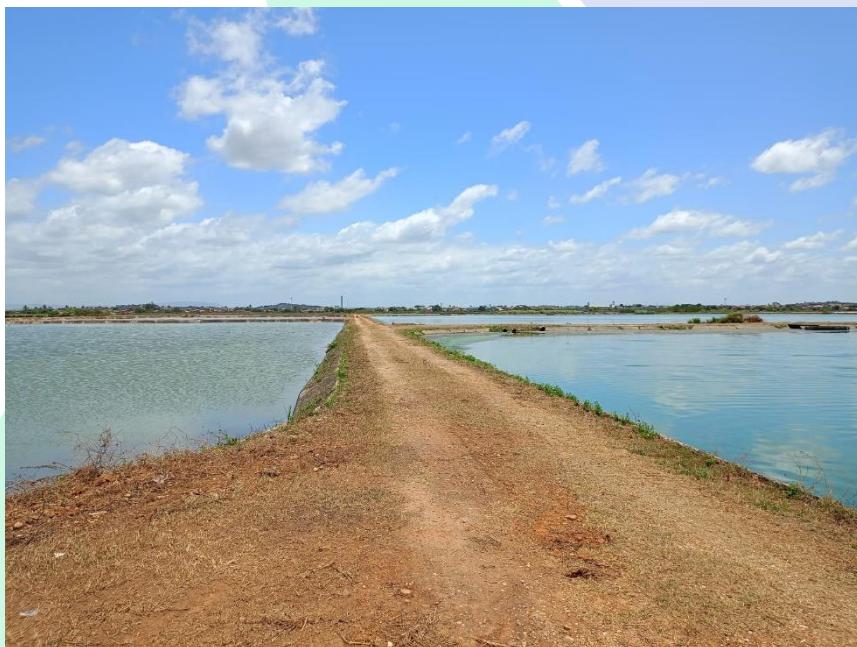
Imagen 4 – Lagoas de tratamento.
