# **RELATO TÉCNICO AGRESE/CTSANEAMENTO Nº 28/2025**

**ASSUNTO:** FALTA DE ABASTECIMENTO DE ÁGUA – ITABAIANA/CAMPO DO BRITO

ARACAJU/SE  
DEZEMBRO/2025

**Assunto:** Apuração de falta de água nos municípios de Itabaiana e Campo do Brito/SE.

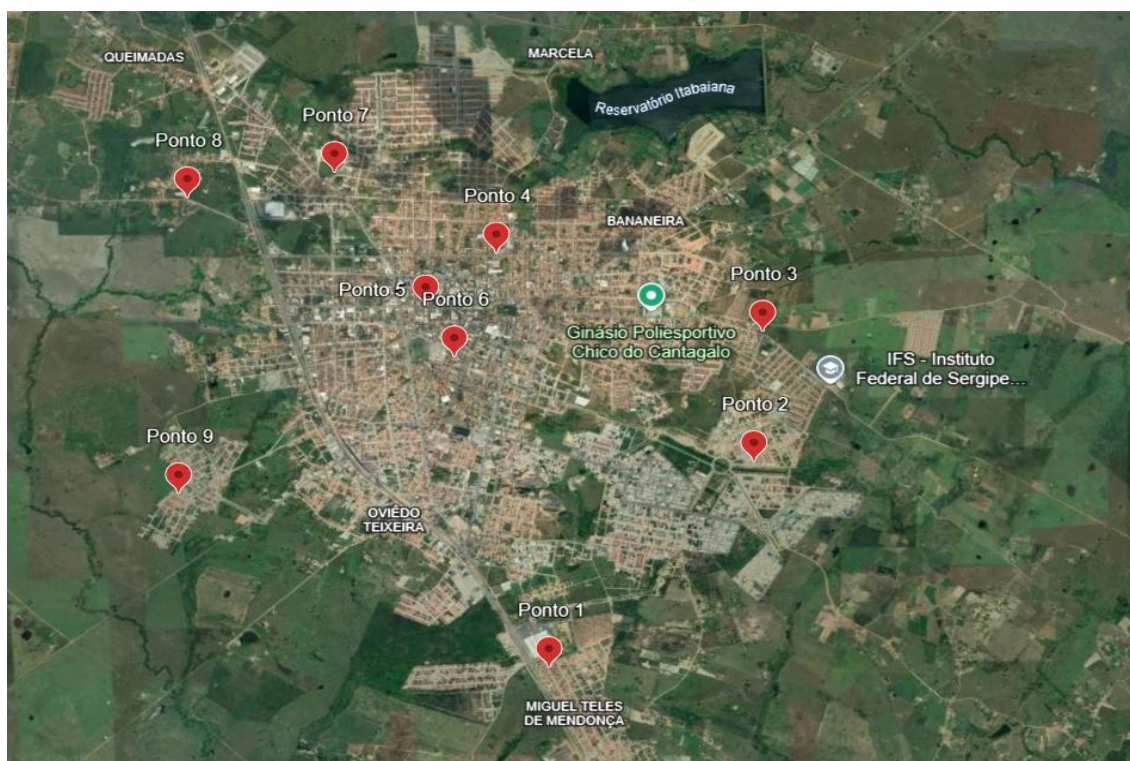
Figura 1: Georreferencia dos pontos de medição em Itabaiana/SE.

georreferenciados conforme ilustra a Figura 1 e apresenta seu detalhamento na Tabela 1 e registro fotográfico em Anexo C.

| Ponto | Sector | Situação do Abastecimento | Pressão |
|---|---|---|---|
| P1 | Rua São José, 591 – <b>Bairro Miguel Teles</b> | Normal | 10 m.c.a |
| P2 | Av. Antônio Valter dos Santos, 151 – <b>Bairro Anísio Amâncio de Oliveira</b> | Normal | 33 m.c.a |
| P3 | Av. Pe. Airton Gonçalves de Lima, 505 – <b>Bairro São Cristóvão</b> | Normal | 11 m.c.a |
| P4 | Rua Percílio Andrade, 1136 – <b>Bairro Centro</b> | Normal | 12 m.c.a |
| P5 | Av. Otoniel Dórea, 396 – <b>Bairro Centro</b> | Normal | 12 m.c.a |
| P6 | Rua 7 de setembro, 165 – <b>Bairro Centro</b> | Normal | 6 m.c.a |
| P7 | Rua Brasiliano Batista Santos, 77 – <b>Bairro Porto</b> | Normal | 21 m.c.a |
| P8 | Av. Maria das Graças Amorim, 374 – <b>Bairro Riacho Doce</b> | Normal | 15 m.c.a |
| P9 | Rua Baião de Dois, 254 – <b>Bairro Luiz Gonzaga</b> | Normal | 33 m.c.a |

Em Itabaiana, os pontos avaliados apresentaram pressões variando entre 6 e 33 m.c.a (metros de coluna d'água), refletindo heterogeneidade esperada em função das diferenças altimétricas e do traçado da rede. Não foram identificadas anomalias que indicassem deficiência generalizada no abastecimento ou descumprimento das informações apresentadas pela Concessionária.

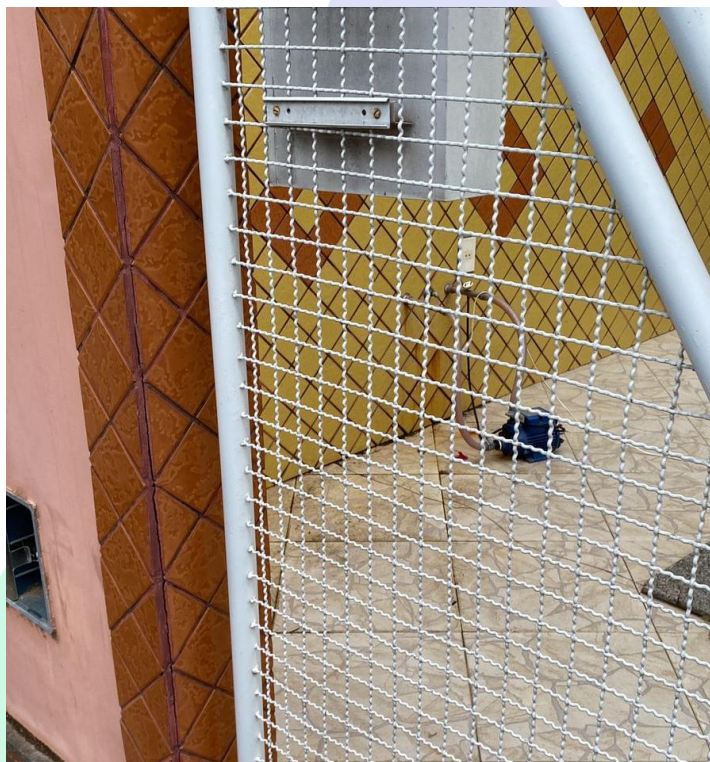
Figura 3: Residência utilizando motobomba para sucção da água na rede de distribuição.

Cabe ressaltar que, durante a fiscalização, foi possível identificar algumas residências que utilizavam motobombas para sucção direta da rede durante períodos de baixa pressão (Figura 3). Essa prática interfere diretamente no equilíbrio hidráulico do sistema, podendo ocasionar redução de pressão para usuários vizinhos, comprometimento do desempenho operacional da rede e potenciais descontinuidades no abastecimento.

Além dos efeitos operacionais adversos, tal conduta configura infração ao Regulamento Geral dos Serviços Públicos de Abastecimento de Água e Esgotamento Sanitário, que estabelece, em seu Art. 50, a vedação de qualquer dispositivo ou intervenção do usuário no ramal predial que possa prejudicar o abastecimento público. Destaca-se, especialmente:

*“Art. 50, inciso III – o uso de dispositivos intercalados no alimentador predial que prejudiquem o abastecimento público de água ou qualquer dispositivo/intervenção do cliente no ramal predial de água.”*

que o sistema predial esteja configurado de forma a desvincular completamente o equipamento da rede pública. Assim, entre o ramal predial e o reservatório elevado, deve existir obrigatoriamente um reservatório inferior (cisterna), que funcione como elemento de transição hidráulica. Nesse arranjo, o ramal predial alimenta a cisterna de forma gravitária ou por pressão disponível na rede, enquanto a bomba realiza exclusivamente o recalque do reservatório inferior para o reservatório superior, não exercendo qualquer influência de sucção sobre a rede pública.

A adoção de reservatório inferior é, portanto, medida técnica indispensável para evitar interferências hidráulicas indevidas, assegurar estabilidade de pressão na rede e manter a regularidade operacional do serviço público de abastecimento.

Dessa forma, a utilização de bombas de sucção conectadas diretamente ao ramal predial constitui prática irregular e prejudicial ao serviço público, demandando atuação imediata da Concessionária, com ações de orientação aos usuários, adoção de medidas corretivas e intensificação das atividades de fiscalização, de modo a assegurar o cumprimento das normas regulatórias e a manutenção da regularidade do abastecimento.

3. Determinar à Concessionária que adote ações específicas para mitigar o uso irregular de bombas de sucção direta, incluindo medidas de orientação aos usuários, intensificação das atividades de fiscalização e implementação de mecanismos que reduzam a incidência de pressões negativas na rede.

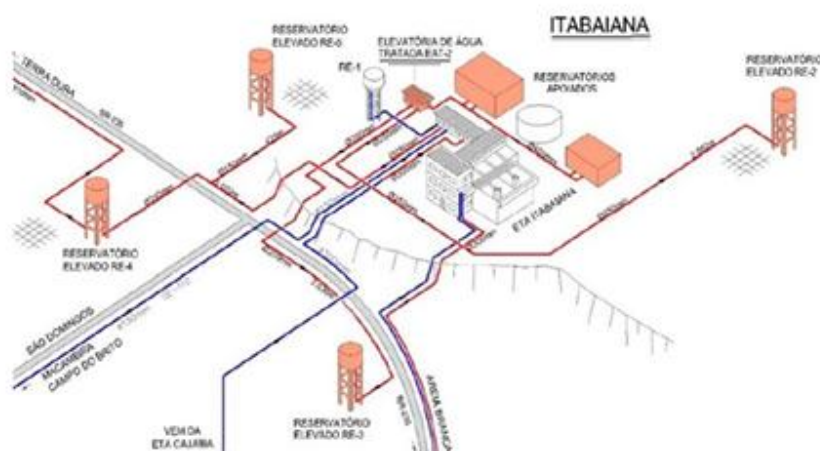
Figura 2 - Esquema geral do SAA de Itabaiana

Até o ano de 2006, a rede de distribuição de Itabaiana era abastecida através de um reservatório apoiado circular de 1.000m<sup>3</sup> de capacidade, situado junto à ETA. Apenas uma zona alta central era abastecida através de um reservatório elevado, denominado RE-1, também situado na área da ETA. A partir de 2006 foram implantados 4 reservatórios elevados com 500m<sup>3</sup> de capacidade cada, bem como redes primárias, para uma primeira etapa de setorização, não concluída pela Deso. O esquema geral do SAA de Itabaiana é apresentado a seguir.

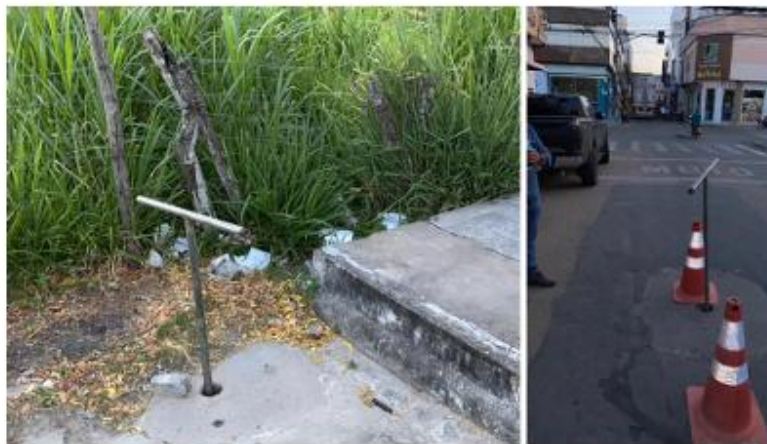
Foto 3 - Conferência das descargas da rede de distribuição de Itabaiana

- Identificadas 02 descargas de rede parcialmente e abertas.
- Identificados 01 registro de setor totalmente aberto e que deveria estar parcialmente fechado.
- Identificado 01 registro de setor parcialmente fechado e que deveria estar aberto.

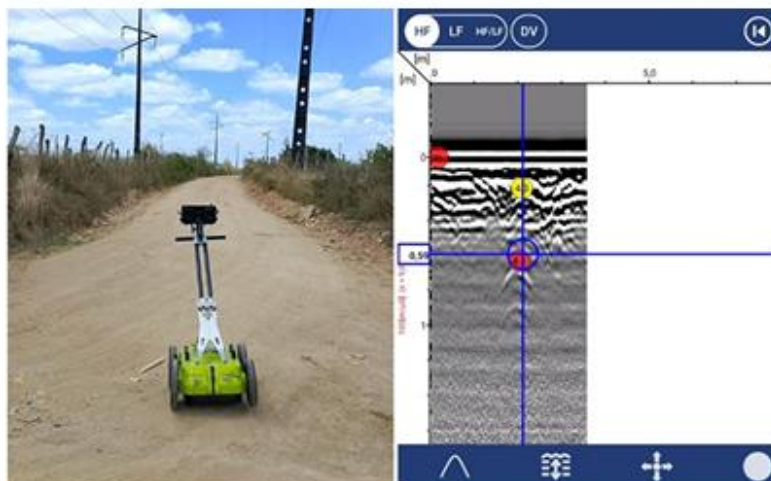
Figura 4 - Localização de registros de manobra com georadar no Povoado Mangueiras

Foi executada pesquisa com georadar para identificação das válvulas encobertas. As válvulas serão descobertas e manobradas para que fosse possível o rodízio na localidade.

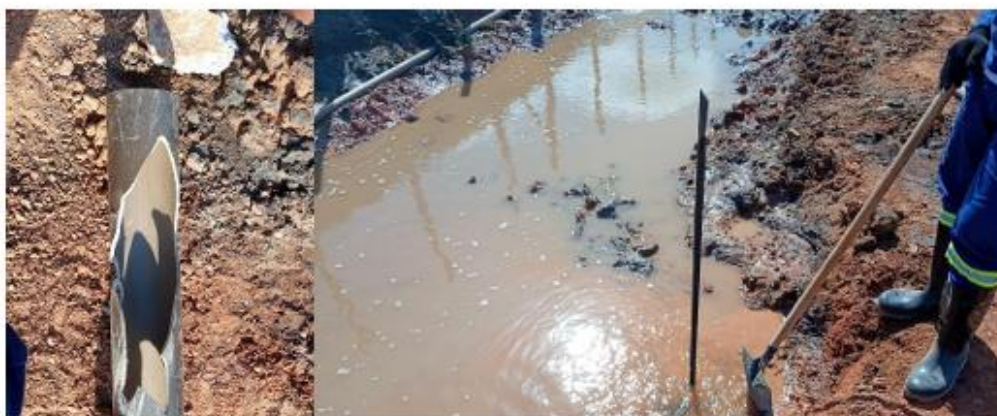
*Figura 7 - Reparo de vazamento da adutora Cajaíba / Itabaiana*

Através de pesquisa ativa de vazamentos nas linhas adutoras e redes, foram encontrados e reparados 06 (seis) vazamentos em ramais e 02 (dois) vazamentos em rede distribuição, em decorrência de obras de terraplanagem de via no povoado Mangabeira.

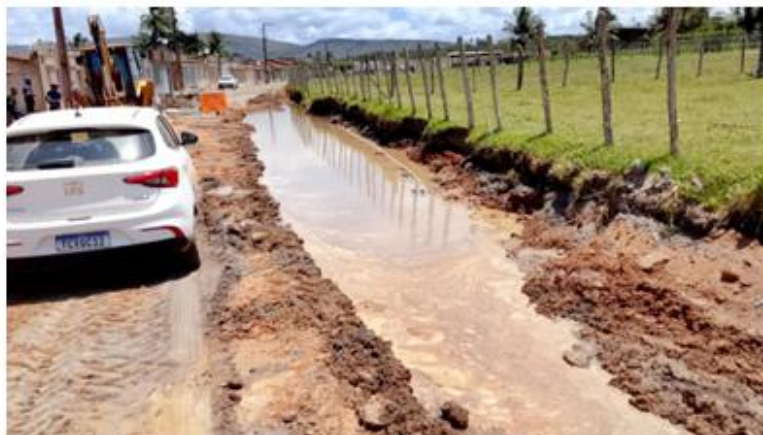
Foto 4 - Reparo de vazamento de rede de distribuição Cajaliba / Mangueiras

Identificados e reparados 18 vazamentos em ramais domiciliares. Foi necessária também a substituição de 120 metros da rede de distribuição, danificada durante obras de drenagem urbana no povoado Mangueiras.

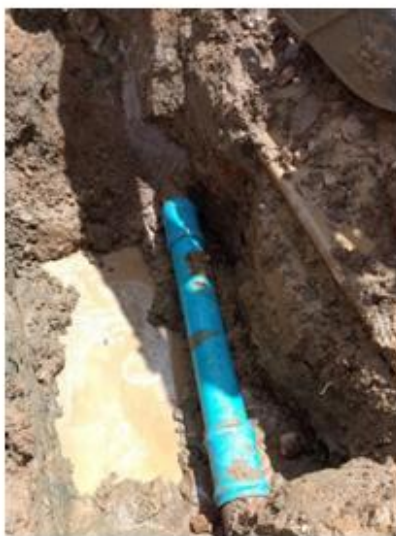
Figura 8 - Reparo de vazamento de rede DN 150mm

Durante o período de recuperação do sistema foram reparados 47 vazamentos em redes e ramais de água.

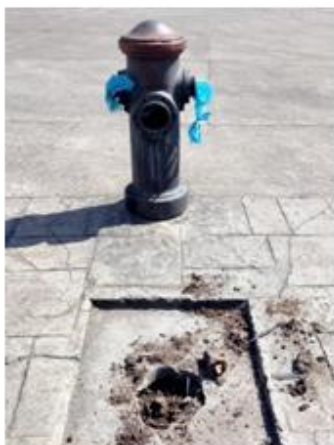
Figura 9 – Reparo de registro em hidrante de coluna

Identificados 02 (dois) registros hidrantes urbanos do tipo coluna encobertos e danificados, impossibilitando seu acionamento para purga de ar da tubulação. Será necessária a substituição da conexão para devolver a operacionalidade do hidrante.
